# AUTOMAŠĪNAS ATGRIEŠANAS ROKASGRĀMATA

# IEVADS

Lai padarītu automašīnas atgriešanas procesu iespējami vienkāršu un saprotamu, ALD Automotive ir izstrādājis šo rokasgrāmatu, kurā uzskaitīti procesa galvenie soļi un sniegtas vadlīnijas, saskaņā ar kurām tiks novērtēta Jūsu uzņēmuma automašīna atgriešanas brīdī.

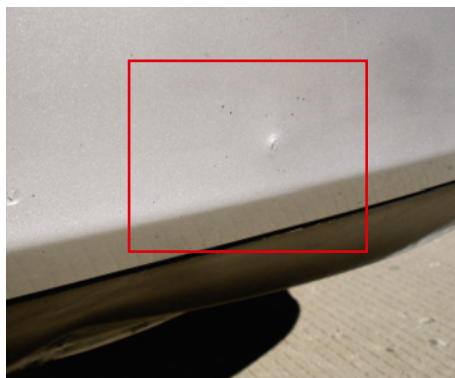
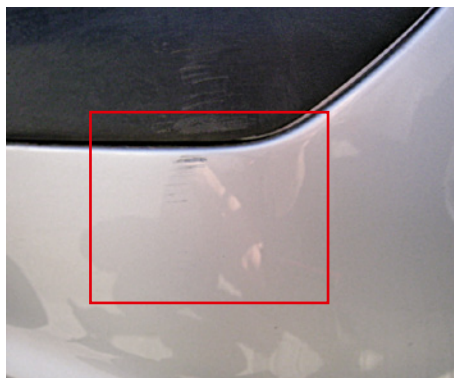
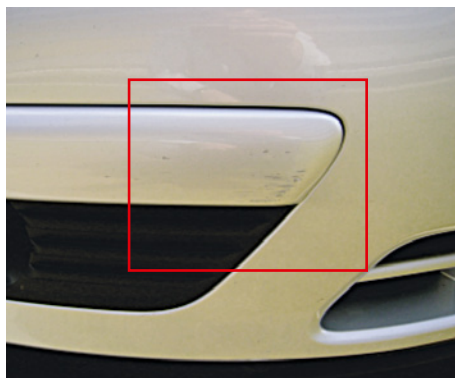
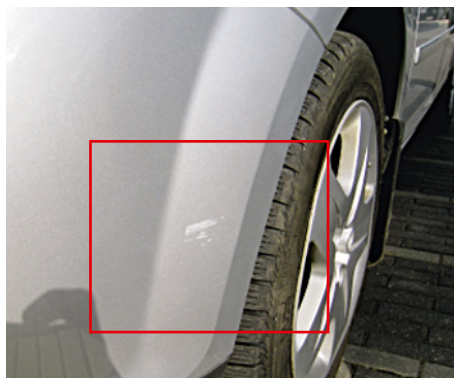
## PIEŅEMAMI DEFEKTI

- Nelieli, virspusēji skrāpējumi uz buferiem un aizsarglīstēm, kas īsāki par 10 cm, nebojā krāsas slāni un kurus var novērst ar pulēšanu, ne vairāk kā 2 uz vienas detaļas
- Atsevišķas buktes un iespaidumi, kas nebojā krāsas slāni, līdz 2 cm ø, ne dziļāki kā 5 mm un ne vairāk kā 2 uz vienas detaļas

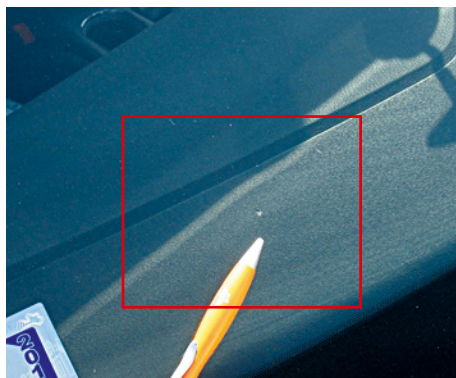
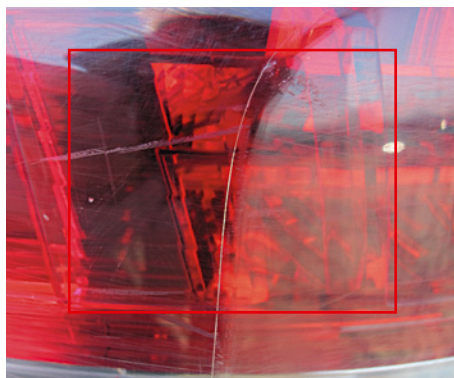
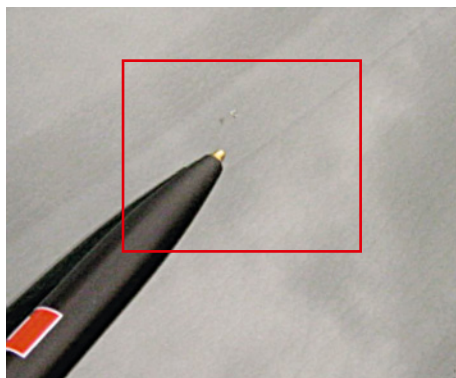
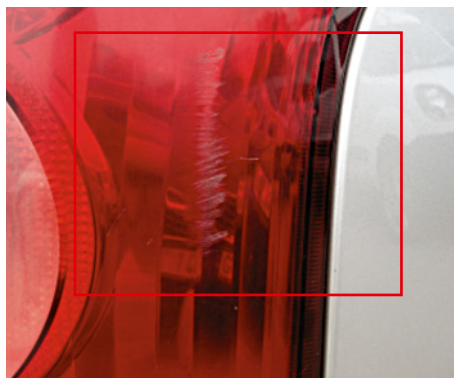
## PIEŅEMAMI DEFEKTI

- Nelieli, virspusēji skrāpējumi, kas nav garāki par 5 cm un nav platāki par 1mm (piemēram, auto mazgāšanas iekārtu vai loga slotiņu radīti skrāpējumi)
- Ne vairāk kā 2 nenožīmīgi akmentiņu atsitumi vējstiklā bez plīsumiem, ārpus vadītāja redzamības zonas
- Nelieli akmentiņu atsitumi un virspusēji skrāpējumi, kas īsāki par 5 cm, uz lukturiem

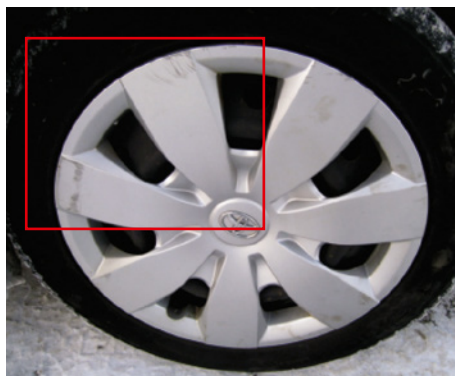
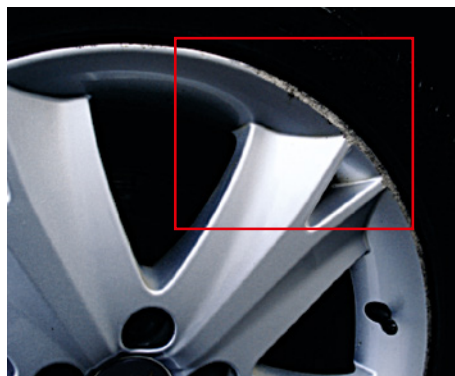
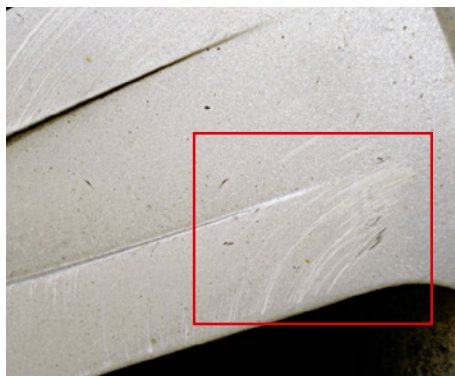
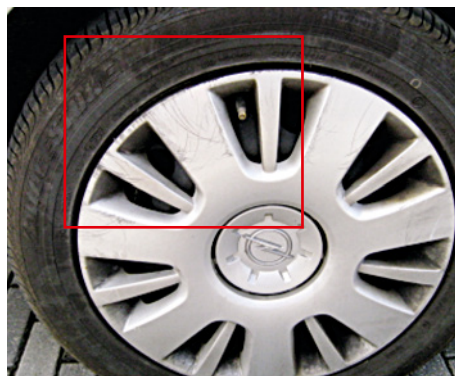
## PIEŅEMAMI DEFEKTI

- Nelieli skrāpējumi, nobērsumi un krāsas bojājumi, kas mazāki par 5 cm, uz diskiem vai dekoratīvajām uzlikām (ne vairāk kā 1 šāds bojājums uz diska vai uzlikas)
- Automašīnas nobraukumam atbilstošs riepu nodilums

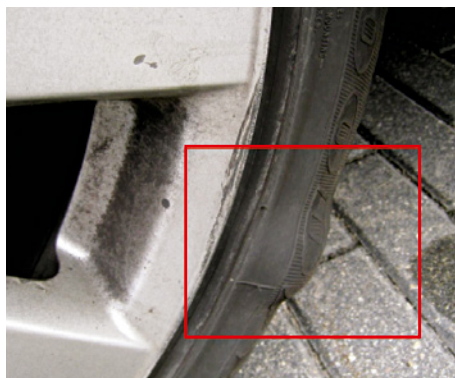
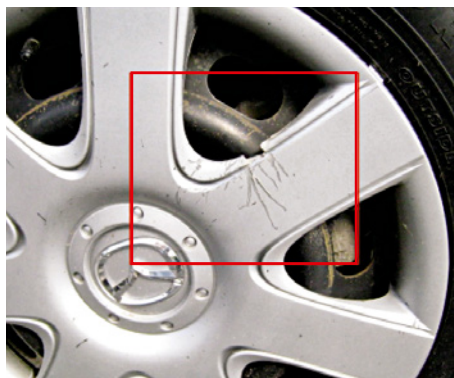
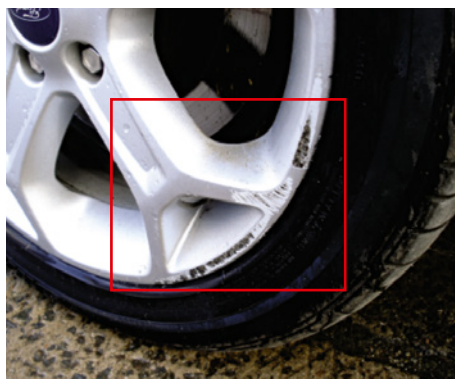
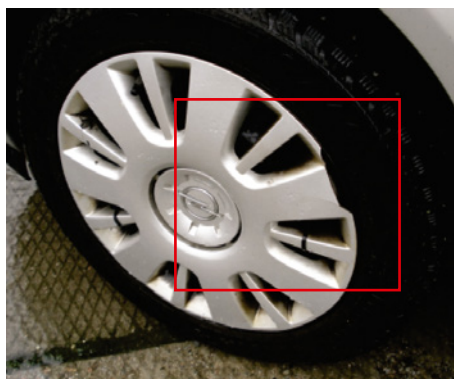
## NEPIENĒMAMI DEFEKTI

- Ceļu satiksmes noteikumiem neatbilstošas riepas (protektora atlikums mazāks par 1,6 mm vasaras riepām un 4 mm - ziemas riepām)
- Neatbilstošas riepas un/vai diski, piemēram, neatbilstošs izmērs, riepu modelis neatbilst līguma termiņā iegādātajām riepām
- Nevienmērīgs riepu nodilums
- Bojātas riepas (piemēram, iespaidumi, plīsumi, caurumi vai pumpas)
- Deformēti metāla vai vieglmetāla diski
- Nozaudētas vai bojātas dekoratīvās uzlikas (piemēram, lieli skrāpējumi, plaisas, caurumi vai deformācija)
- Noberzumti, skrāpējumi un krāsas bojājumi, kas lielāki par 5 cm, uz vieglmetāla diskiem
- Iztrūkstošs vai bojāts rezerves ritenis
- Sezonai neatbilstošas riepas

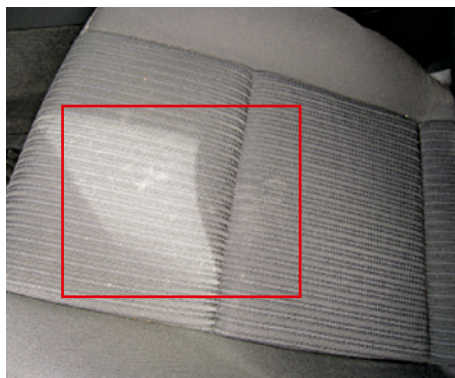
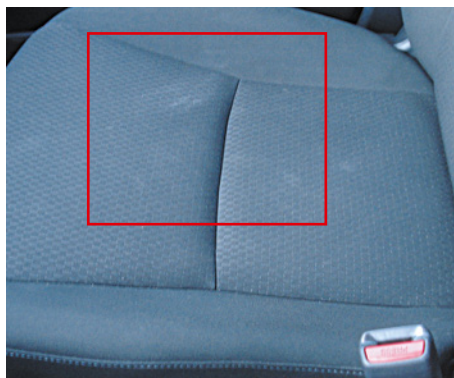
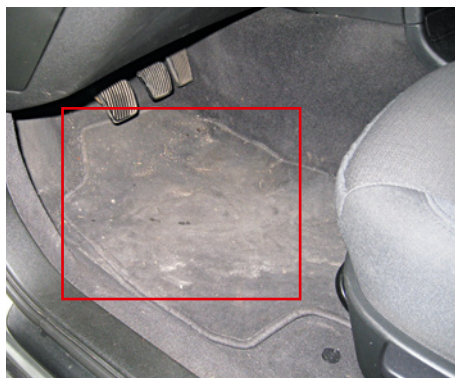
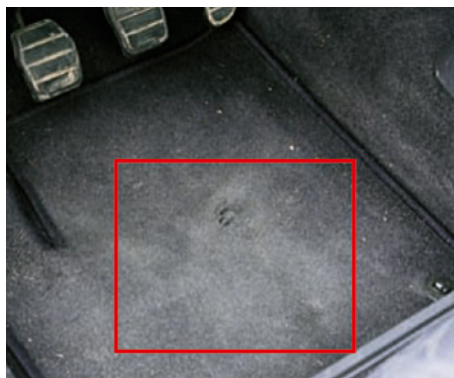
## PIEŅEMAMI DEFEKTI

- Viegli iztīrāmi traipi un netīrumi, kas likvidējami bez ķīmiskās tīršanas
- Vienmēri izbalējušas virsmas
- Nelieli, virspusēji nobrāzumi, kas neiet cauri virsējam slānim un ko iespējams novērst, nemainot detaļu

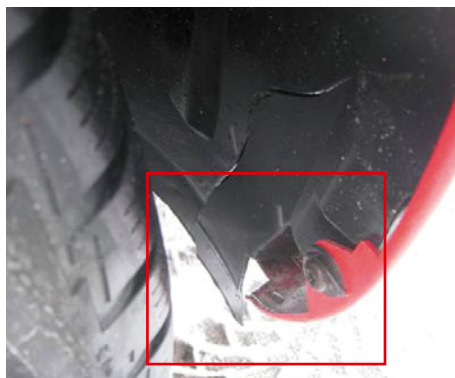
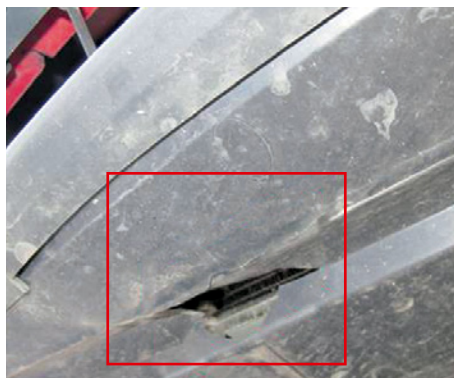
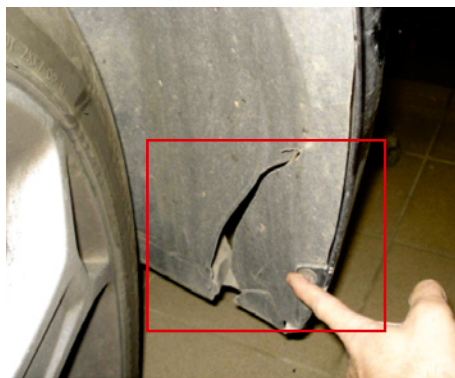
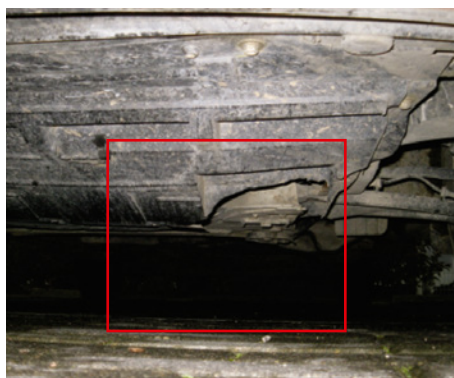
## NEPIEŅEMAMI DEFEKTI

- Nozīmīgi, ievērojami bojājumi
- Dzinēja izplūdes sistēmas bojājumi, noplūdes
- Deformēts, salauzts vai iztrūkstošs dzinēja aizsargs, zemspārnu ielikņi un citas plastmasas detaļas
